Dorpsvernieuwing Rottevalle

- Analyse Rottevalle
- Ontwerpvoorstel voor
 - Buorren, Heidbuorren
 - Bildwei

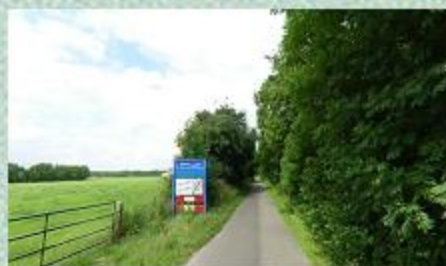
Wegen en paden

Kerk- en voetpaden - aanwezig in:

- 1850
- 1850-1950
- 1950
- 1850-1950-2000
- 1950-2000
- 2000

Tramwegen - aanwezig in:

- 1950

Wegen - aanwezig in:

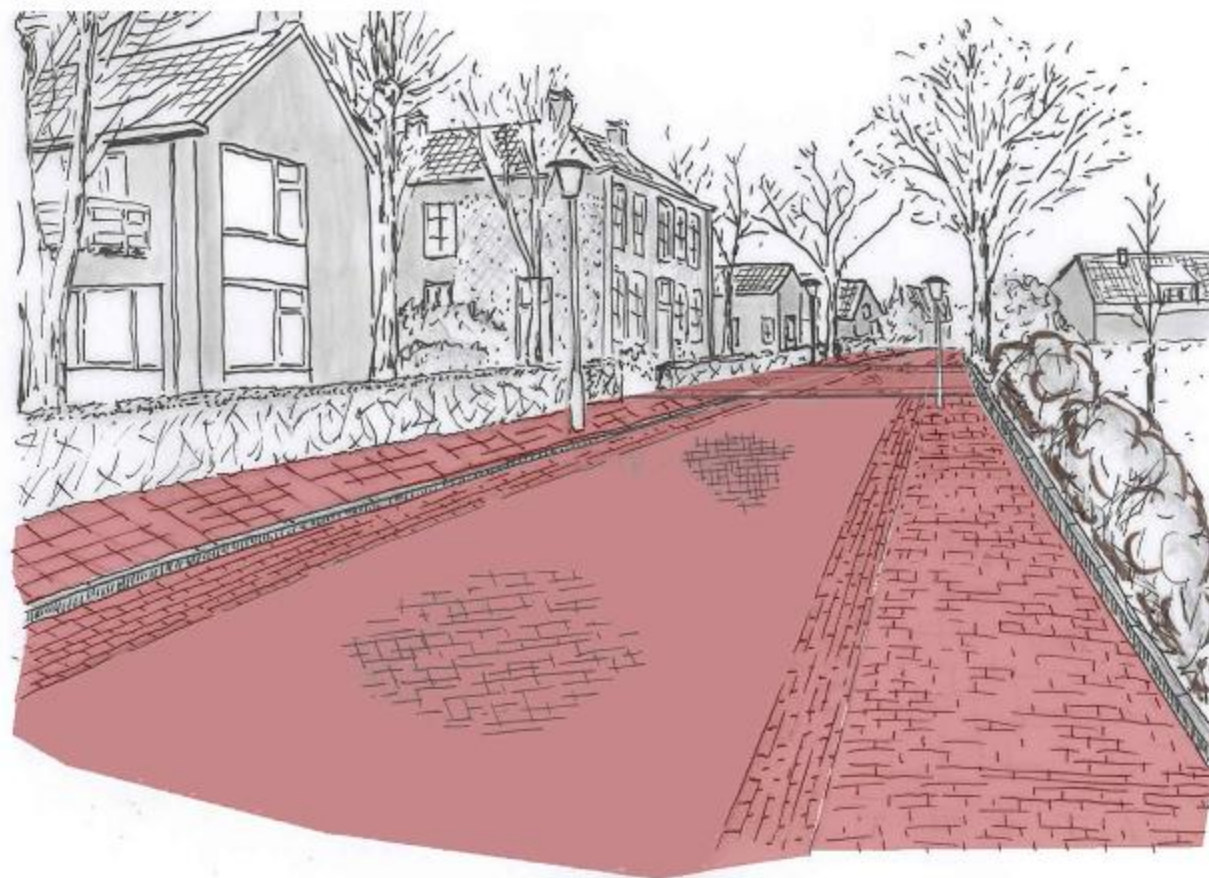
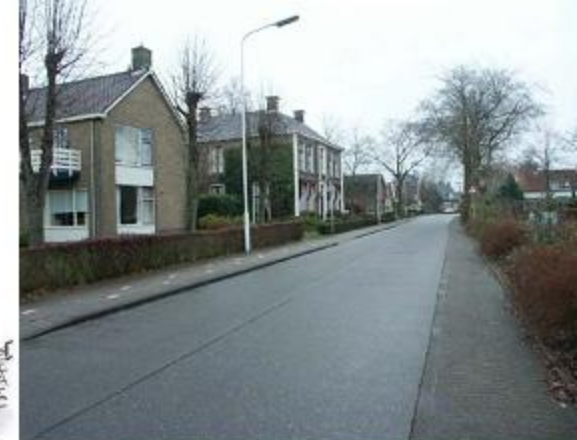
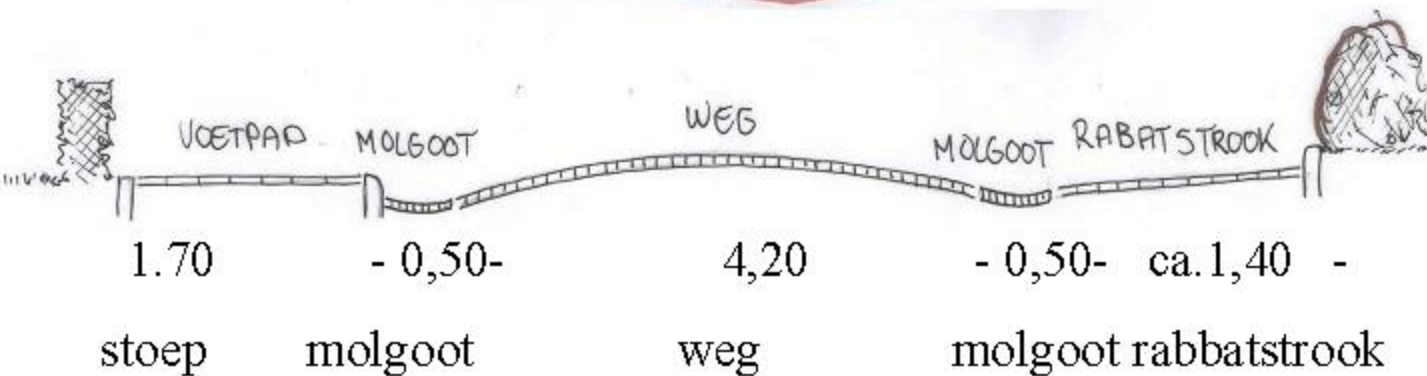
Nieuw profiel Buorren en Heidbuorren

- Bestrating in gebakken klinkers
- smallere weg, brede goten
- noordzijde verhoogde stoep
- lantaarnpalen lager en dichter op de weg

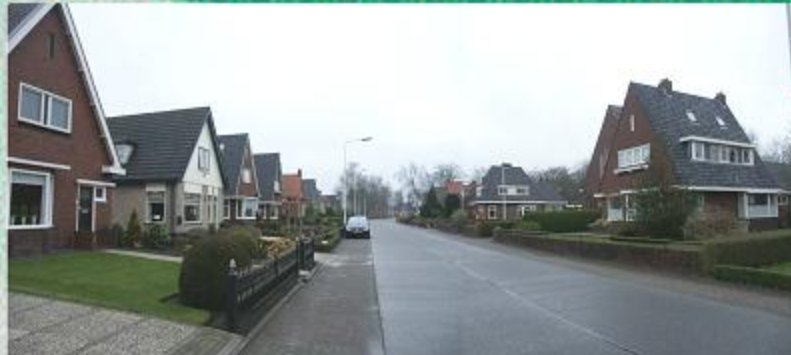
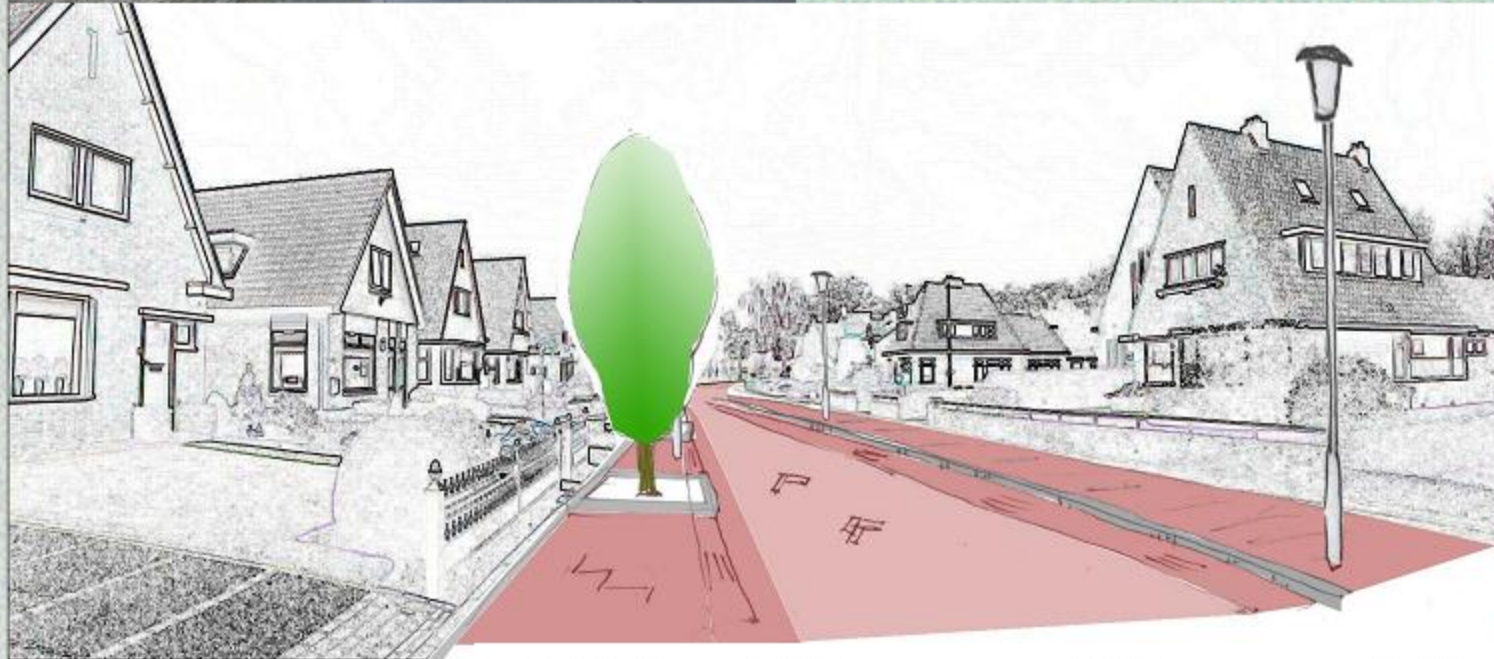
Nieuw profiel Buorren bij geref.kerk

- Bestrating in gebakken klinkers
- smallere weg, brede goten
- verhoogde stoep
- rabatstrook met Eiken
- lantaarnpalen lager en dichter op de weg

- ca.1,60	- 0,50-	4,20	- 0,50-	1.70
rabbatstrook	molgoot	weg	molgoot	stoep
Eikenbomen

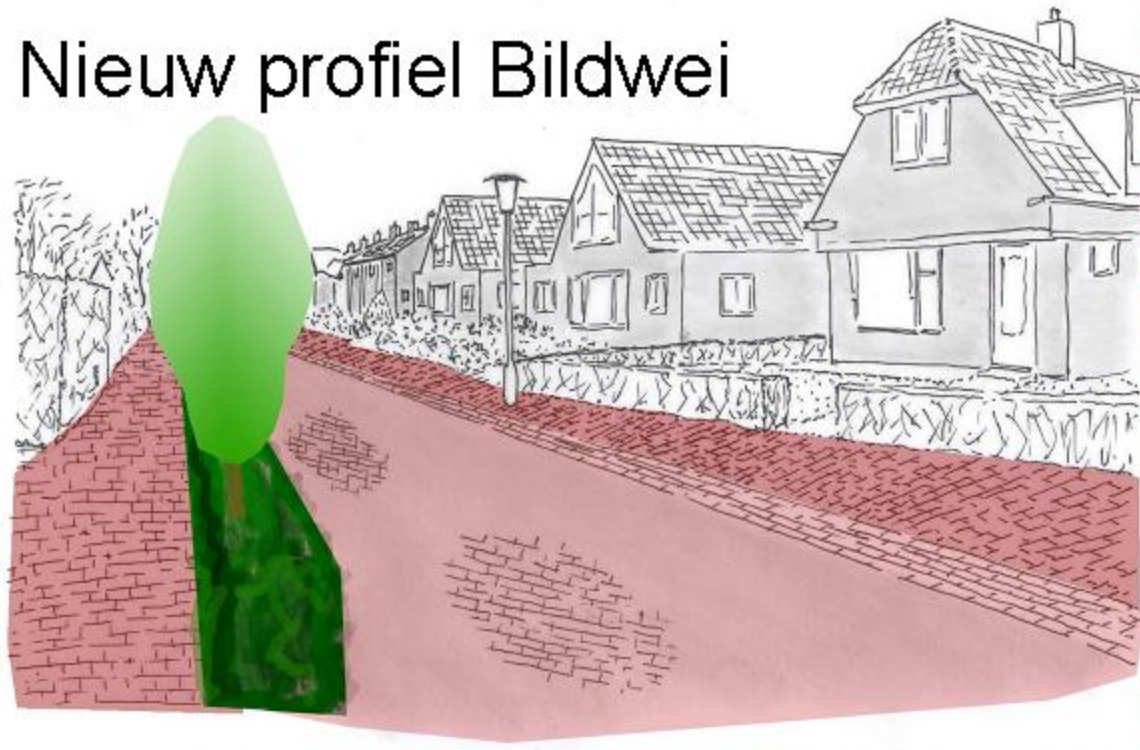
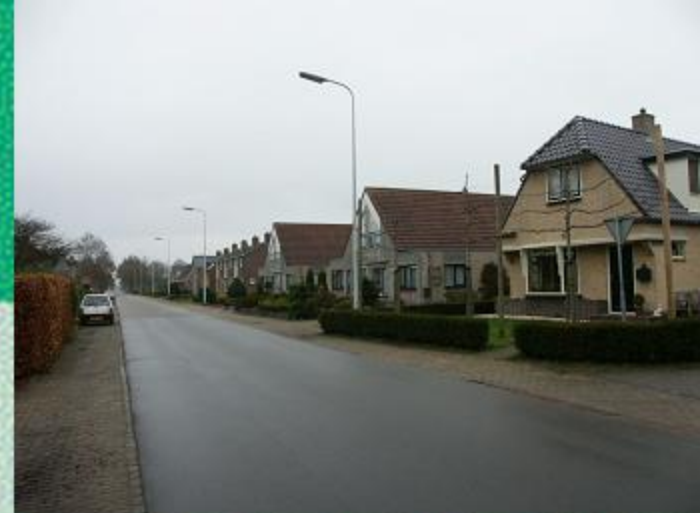
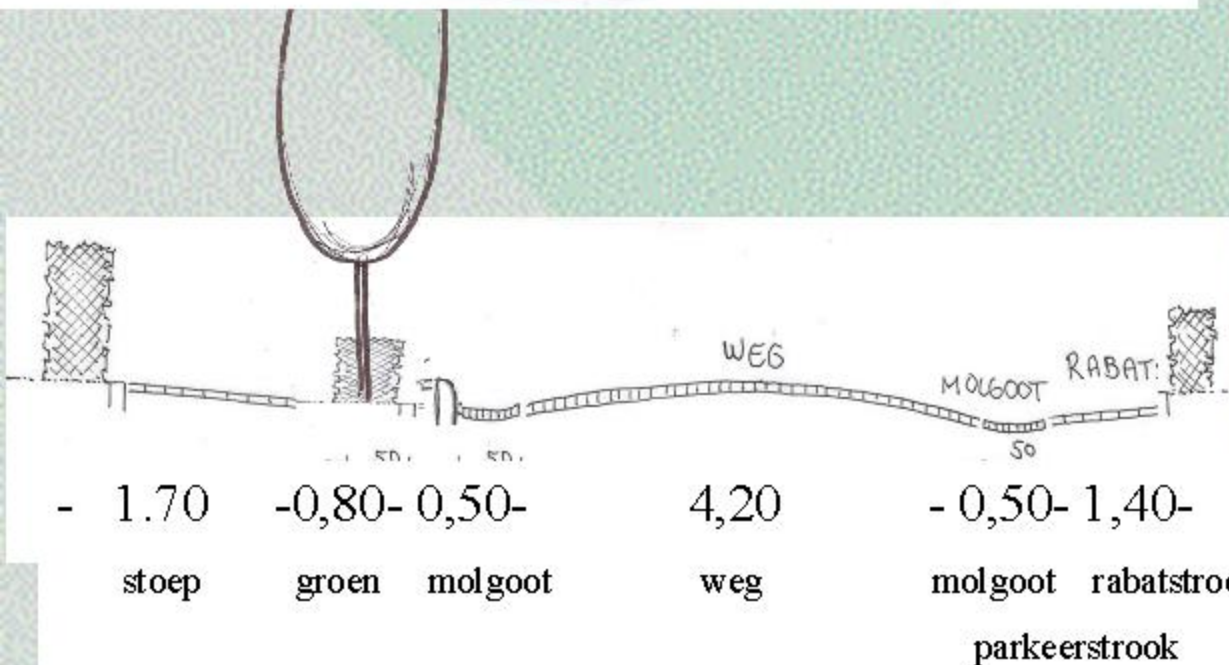
Nieuw profiel Bildwei

- Bestrating in gebakken klinkers
- smallere weg, brede goten
- stoep met ligusterhaag, Lindebomen en verhoogde stoeprand
- lantaarnpalen lager en dichter op de weg
